ANALISI DI RISANAMENTO DI GALLERIE ESISTENTI

Mirafiori Natale

SECONDA PARTE. *Metodi di intervento per una corretta esecuzione del risanamento e in convogliamento delle percolazione nelle vecchie gallerie senza deviazione del traffico.*

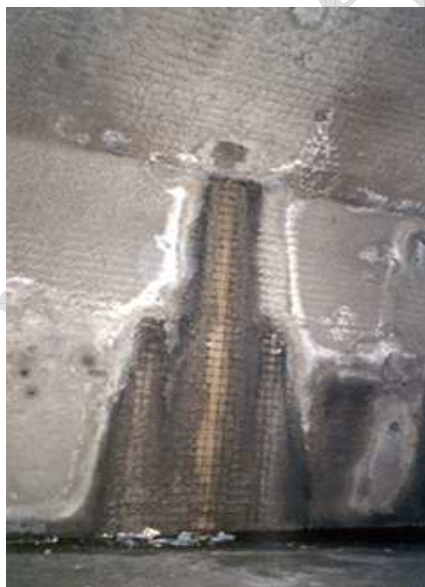
Foto 1

L'attacco solfatico si manifesta attraverso il rigonfiamento esagerato del conglomerato, di entità tale che possono verificarsi fessurazioni o distacchi di materiale. Tale rigonfiamento non si esplica omogeneamente in tutta la struttura, ma si localizza essenzialmente sulle zone corticali del calcestruzzo che sono a contatto con i solfati provenienti dall'ambiente estero.

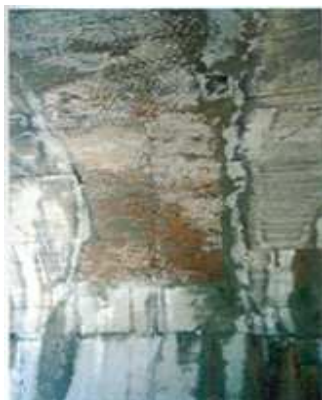
Foto 3

In galleria VOLTE una serie di tre lesioni del rivestimento della calotta, in cui in precedenza sono avvenuti distacchi di calcestruzzo e che ora risultano tamponate, una con muratura in mattoni e le altre due con lamiera metallica mantenuta in posizione da spezzoni di profilato a C chiodato al calcestruzzo (vedi fotografie 3 e 4).

Il rivestimento presenta inoltre lesioni lungo le riprese di getto dei conci (vedi fotografie 3 - 5 - 6), da cui sono evidenti possibili distacchi di cunei di calcestruzzo.

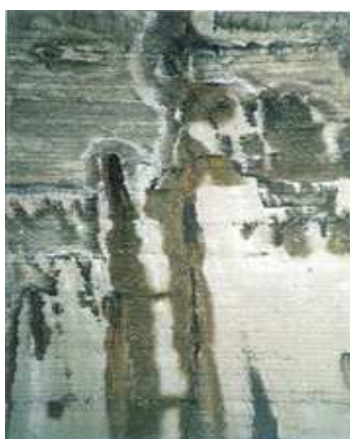
Foto 7

Lungo le citate lesioni e attraverso il calcestruzzo ammalorato esistono diffuse infiltrazioni di acqua di percolazione (es. foto 7).

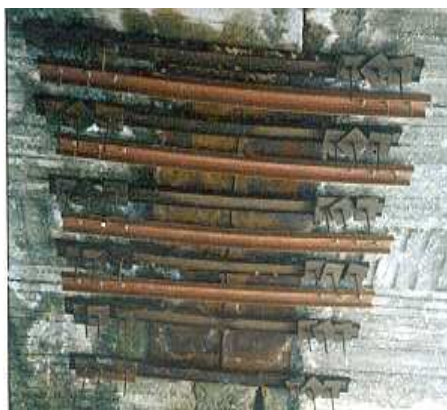
Foto 3

la presenza nel rivestimento della calotta di degrado degli strati superficiali di calcestruzzo ed una serie preoccupante di vespai e lesioni ramificate profonde, intersecate, diversamente orientate, anche di grande apertura, presso cui in alcuni punti in passato si erano generati distacchi di porzioni di calcestruzzo di varie dimensioni, successivamente tamponate con protezioni provvisorie talora costituite da fogli di lamiera ancorati con tassellature; la presenza in alcune zone della chiave di calotta di blocchi di calcestruzzo del rivestimento lesionate al contorno: in particolare nella galleria Volte un fornello manifestatosi probabilmente già poco tempo dopo la costruzione era stato fin d'allora rimosso e tamponato con muratura in mattoni che ormai risultavano in fase di degrado. Altri blocchi, rimasti in calotta, erano stati rimessi in sicurezza con interventi provvisori, mediante fasci di putrelle chiodate al rivestimento fino al momento dell'intervento in oggetto.
